Torre di Guardia di Costa di Framura, loc. Costa - Comune di Framura (SP)

Restauro e Risanamento conservativo della Torre di Guardia di Costa di Framura

RILIEVO		Progetto Definitivo	
oggetto : Prospetti		Tav. A.02	
data : Febbraio 2014		scala : 1:100 / 1:50

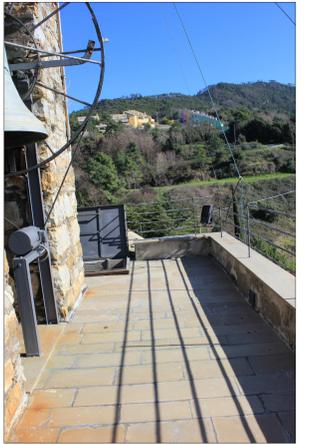
Lastrico solare dell'ultimo livello.
