EX-OSPEDALE PSICHIATRICO DI ROVIGO

ANALISI DEI MATERIALI E DEL DEGRADO PROSPETTO OVEST scala 1 : 20

LABORATORIO DI RESTAURO
 Emanuela Sorbo - Arch. Leila Signorelli - Arch. Eva Rimondi

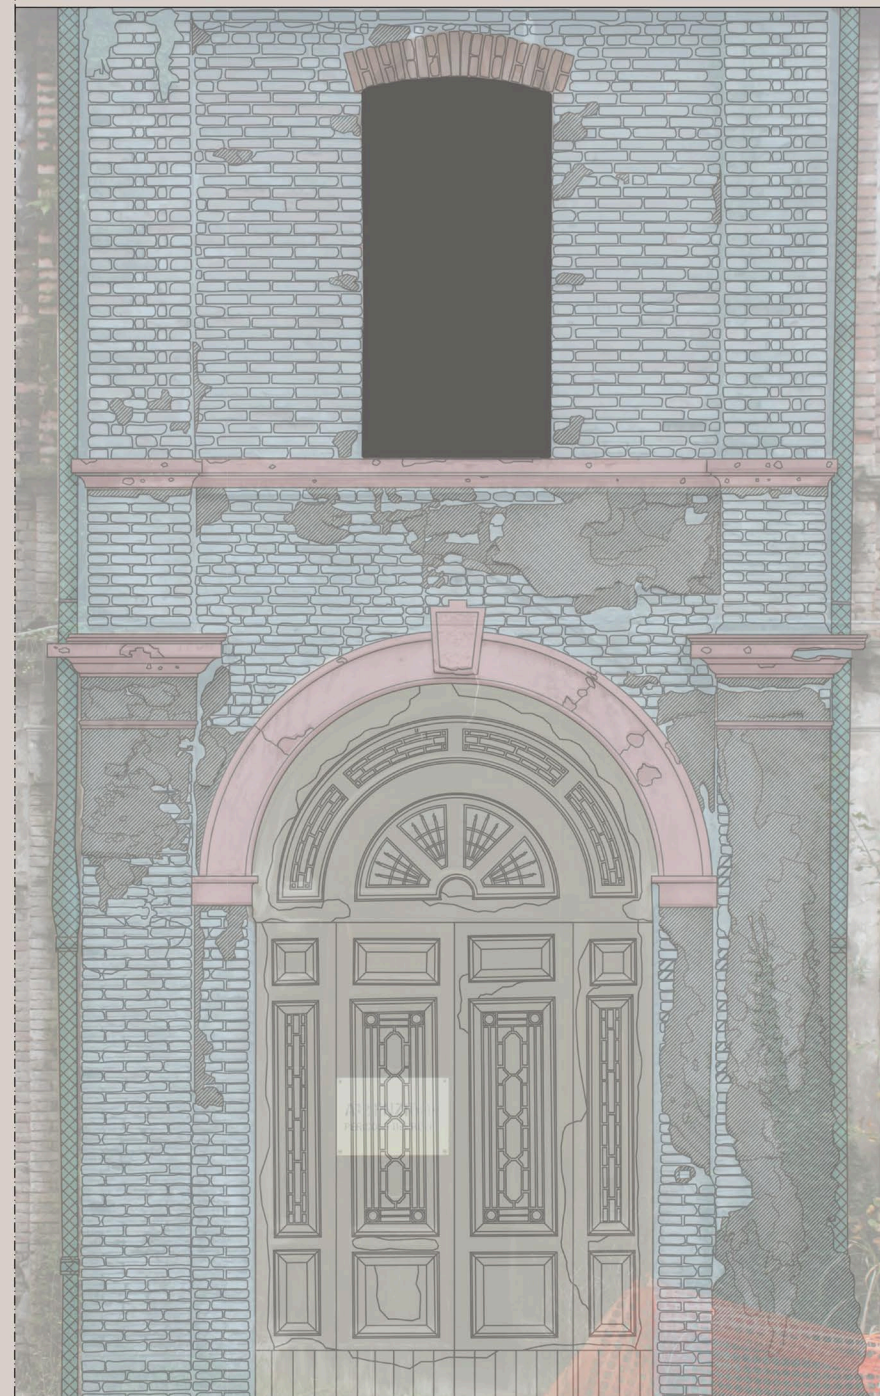
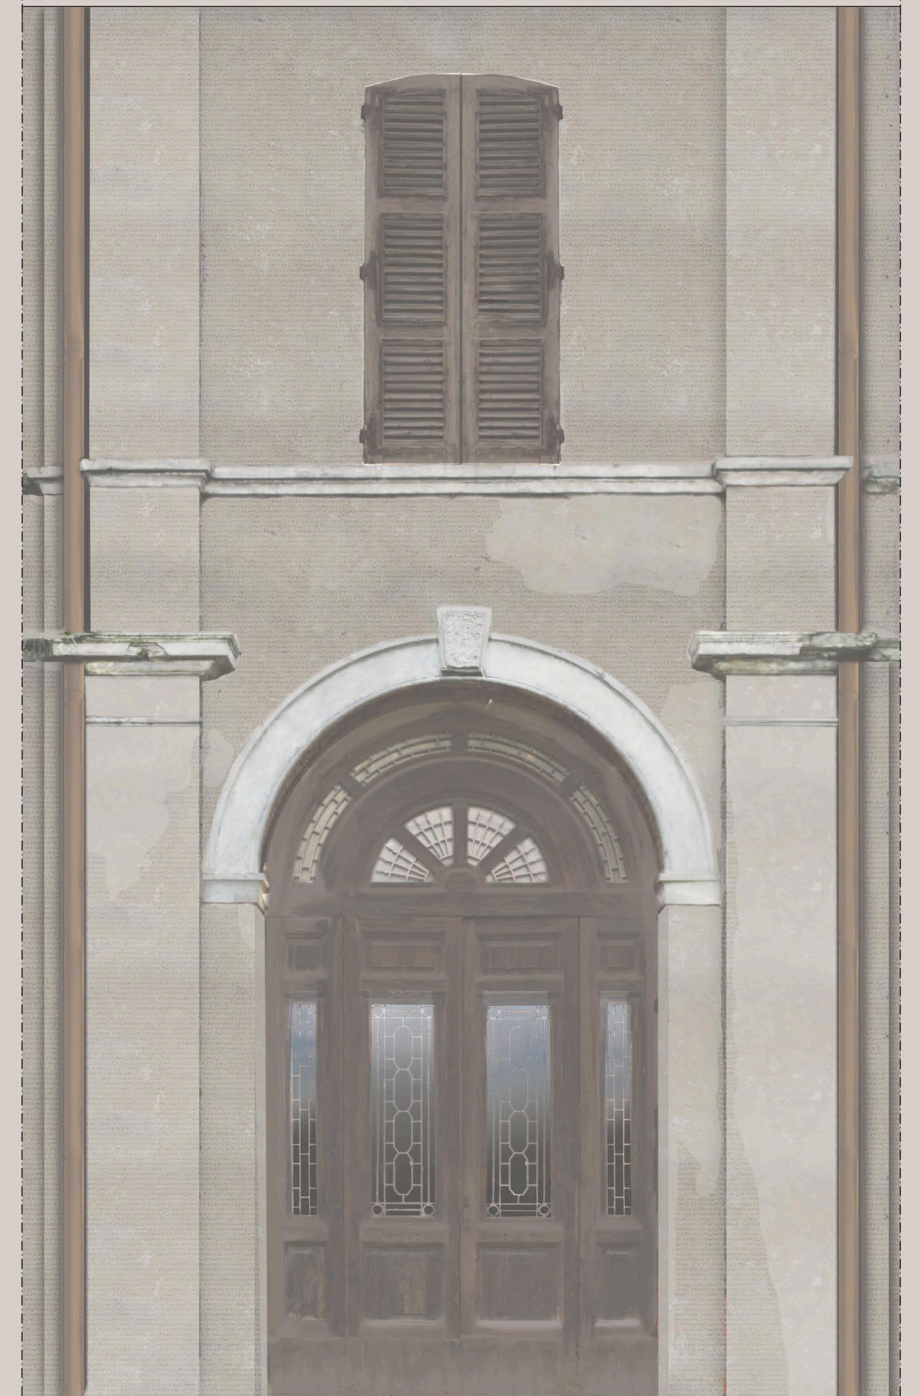
MURATURA1

AG1 : sostituzione dei mattoni assenti.
 CON2 : consolidamento con rifacimento dell'intonaco.
 CON1 : consolidamento della muratura.
 TR1 : trattamento consolidante con soluzione di estere etilico all'acido silicico.
 PU1 : pittura a umido a base di acqua deionizzata e tensioattivo.
 AG2 : stuccatura con malta bastarda e resina acrilica.
 PU2 : rimozione dei muschi e dei depositi organici e lavaggio con acqua desalinizzata.

MURATURA2

PU2 : rimozione dei muschi e dei depositi organici e lavaggio con acqua desalinizzata.
 AG1 : sostituzione dei mattoni assenti.

MURATURA 3

INTONACO

PU3 : pittura della superficie da polveri e altri elementi.
 PU4 : asportazione delle formazioni superficiali di efflorescenza.
 PU5 : rimozione degli elementi vegetali infestanti mediante asportazione manuale.
 PU6 : pittura tramite lavaggio a pressione moderata con idropultrice.
 PU7 : rimozione dell'intonaco con apparati meccanici di piccole dimensioni.
 PU8 : pittura con spazzole.
 AG3 : messa in opera di elementi simili agli assenti.
 TR2 : trattamento della superficie muraria con prodotti riaggreganti.
 TR3 : trattamento con dserbanti.
 CON3 : consolidamento con malta di calce per colmare le lacune.
 CON4 : riempimento della lacuna con malta di calce analogica.

APERTURE

TR4 : carteggiamento leggero della superficie.
 TR5 : trattamento con olio di lino crudo e cere naturali.
 TR6 : ipotesi di verniciatura.
 AG4 : sostituzione delle parti mancanti.
 PU9 : utilizzo di pultore mufficida e fungicida.
 PU 10 : pittura a secco mediante l'uso di spazzole rigide.

CANALE DI GRONDA

TR5 : trattamento con olio di lino crudo e cere naturali.
 TR6 : ipotesi di verniciatura.
 PU 12 : pittura a secco mediante l'uso di spazzole rigide.
