SECCIÓN 4

REHABILITACIÓN ANTIGUAS CARNICERÍAS  
 REALES DEL SIGLO XVI DE **PORCUNA**  
 (Andalucía, España)

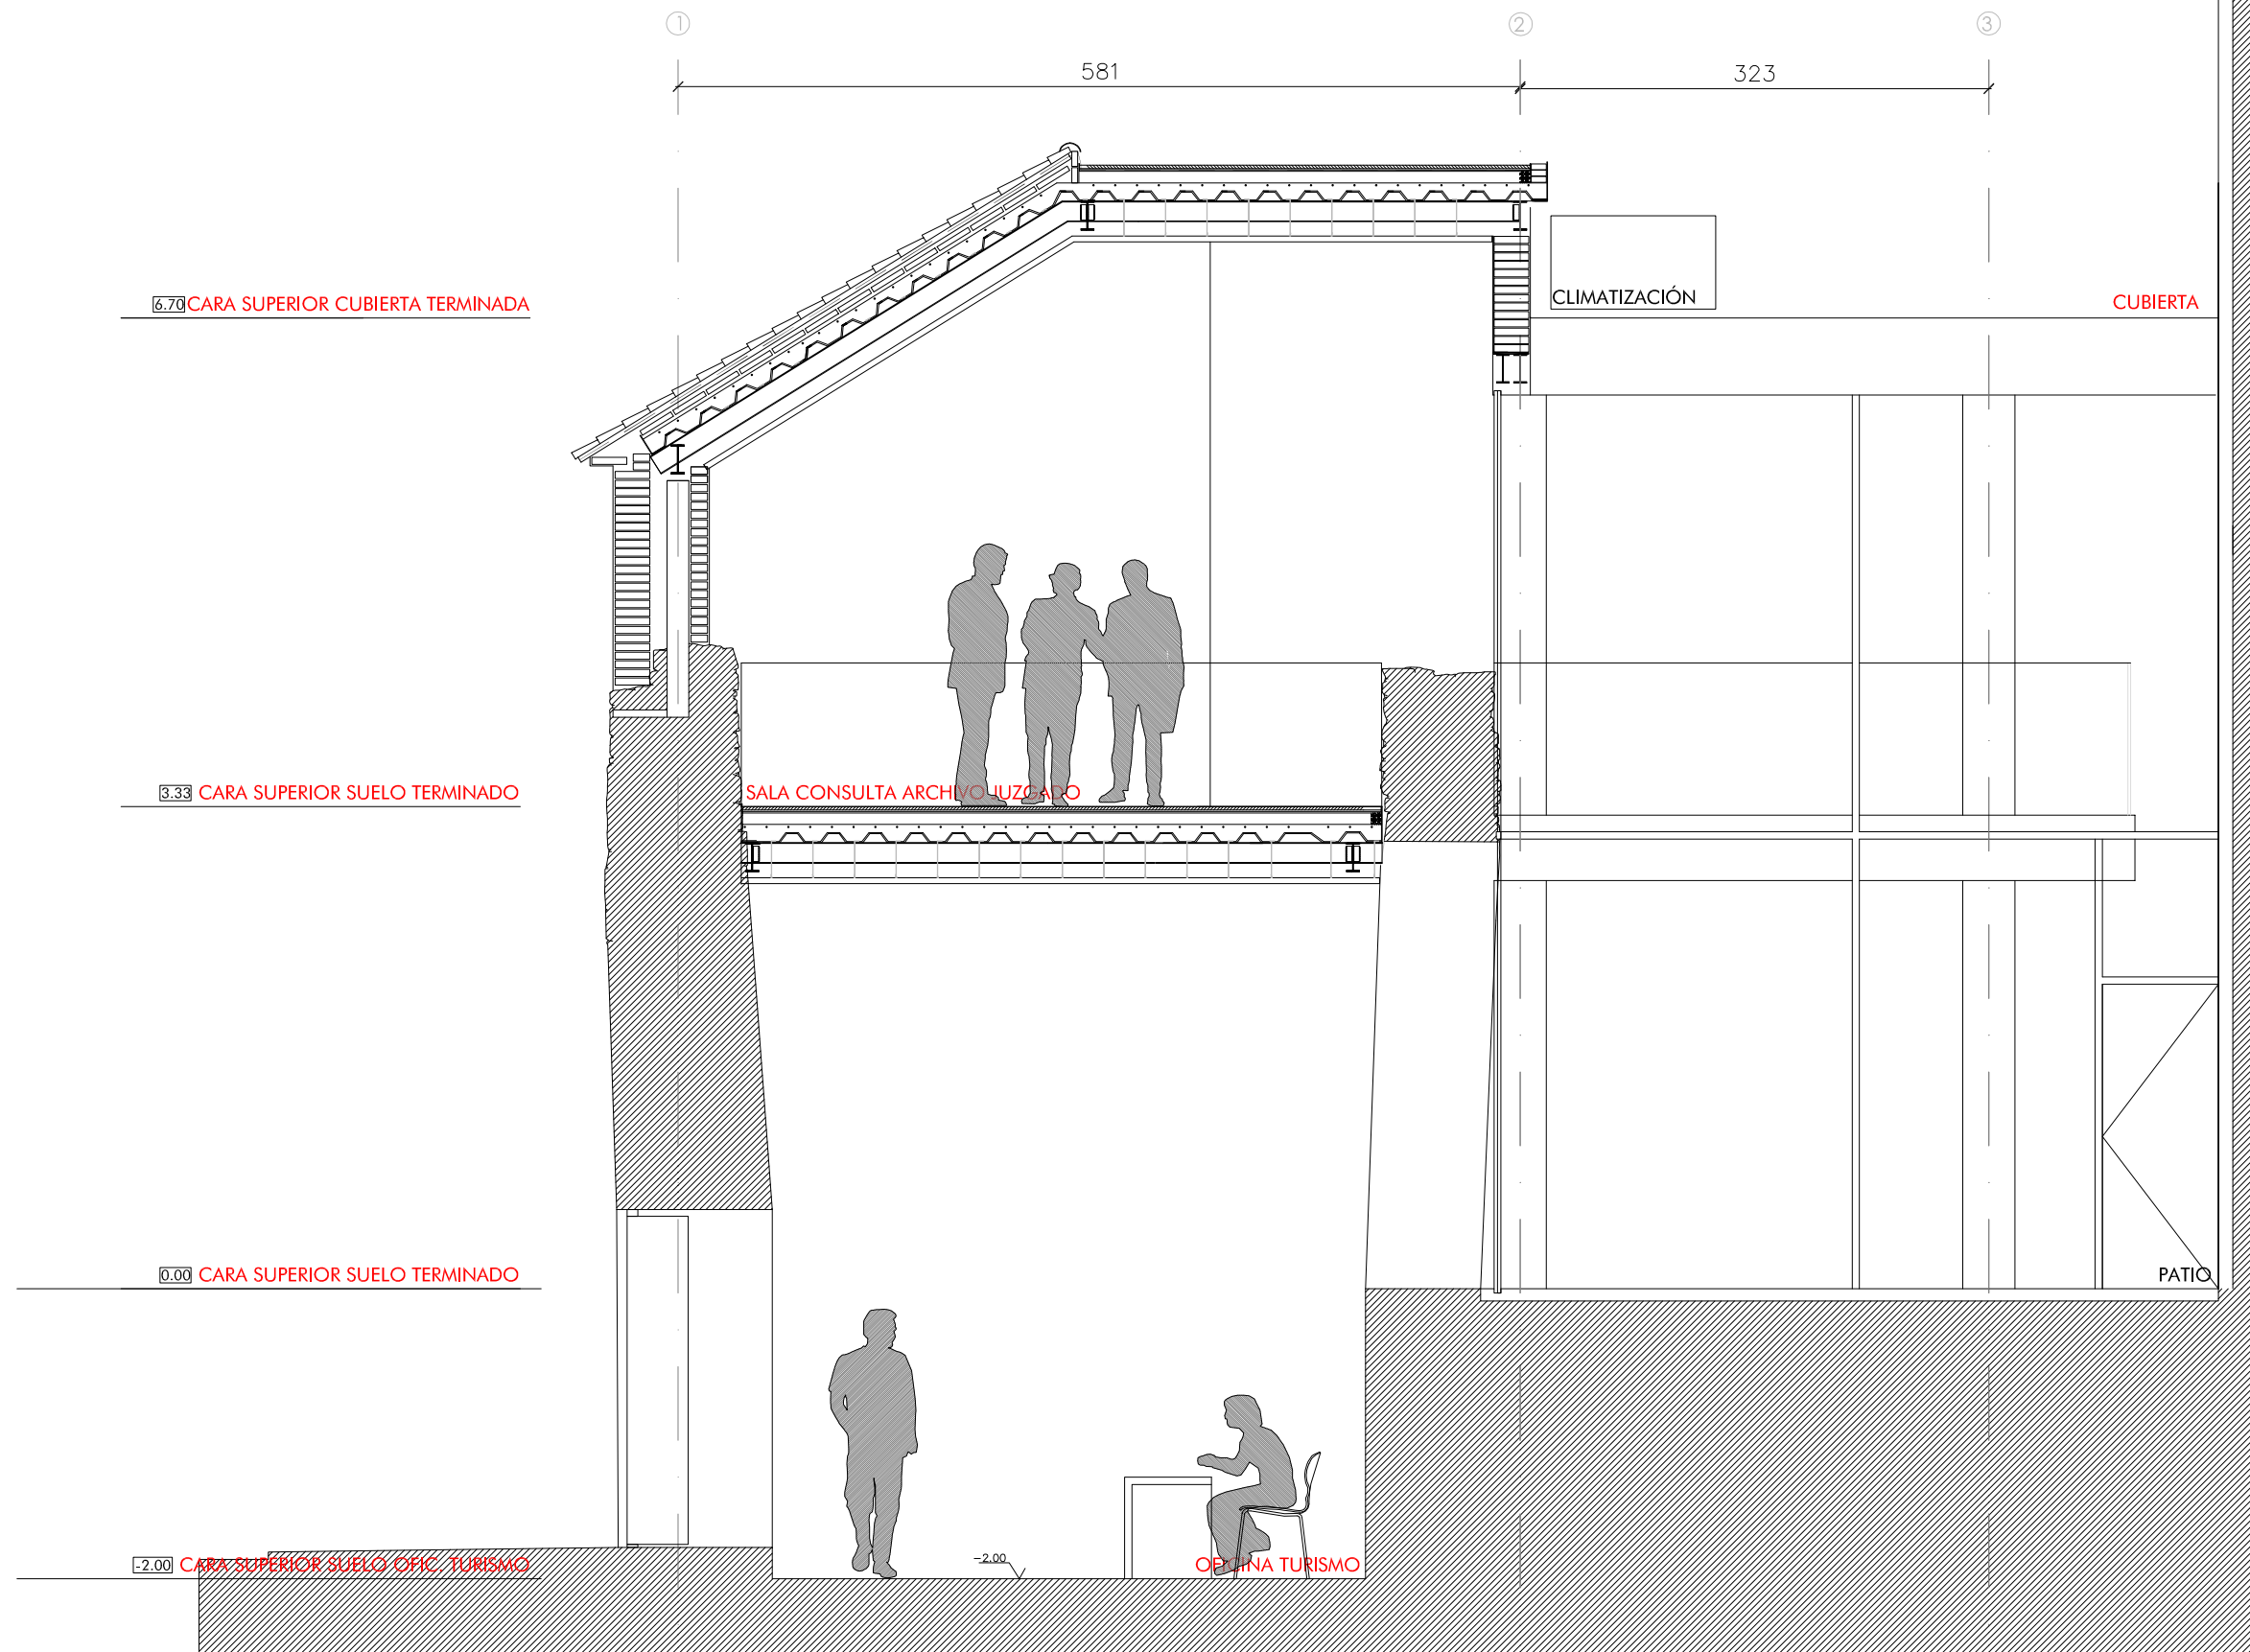
6.70 CARA SUPERIOR CUBIERTA TERMINADA

3.33 CARA SUPERIOR SUELO TERMINADO

0.00 CARA SUPERIOR SUELO TERMINADO

-2.00 CARA SUPERIOR SUELO OFIC. TURISMO

SALA CONSULTA ARCHIVO JUZGADO

OFICINA TURISMO

CLIMATIZACIÓN

CUBIERTA

PATIO
