LEGENDA DEI MATERIALI

LEGENDA DEI DEGRADI

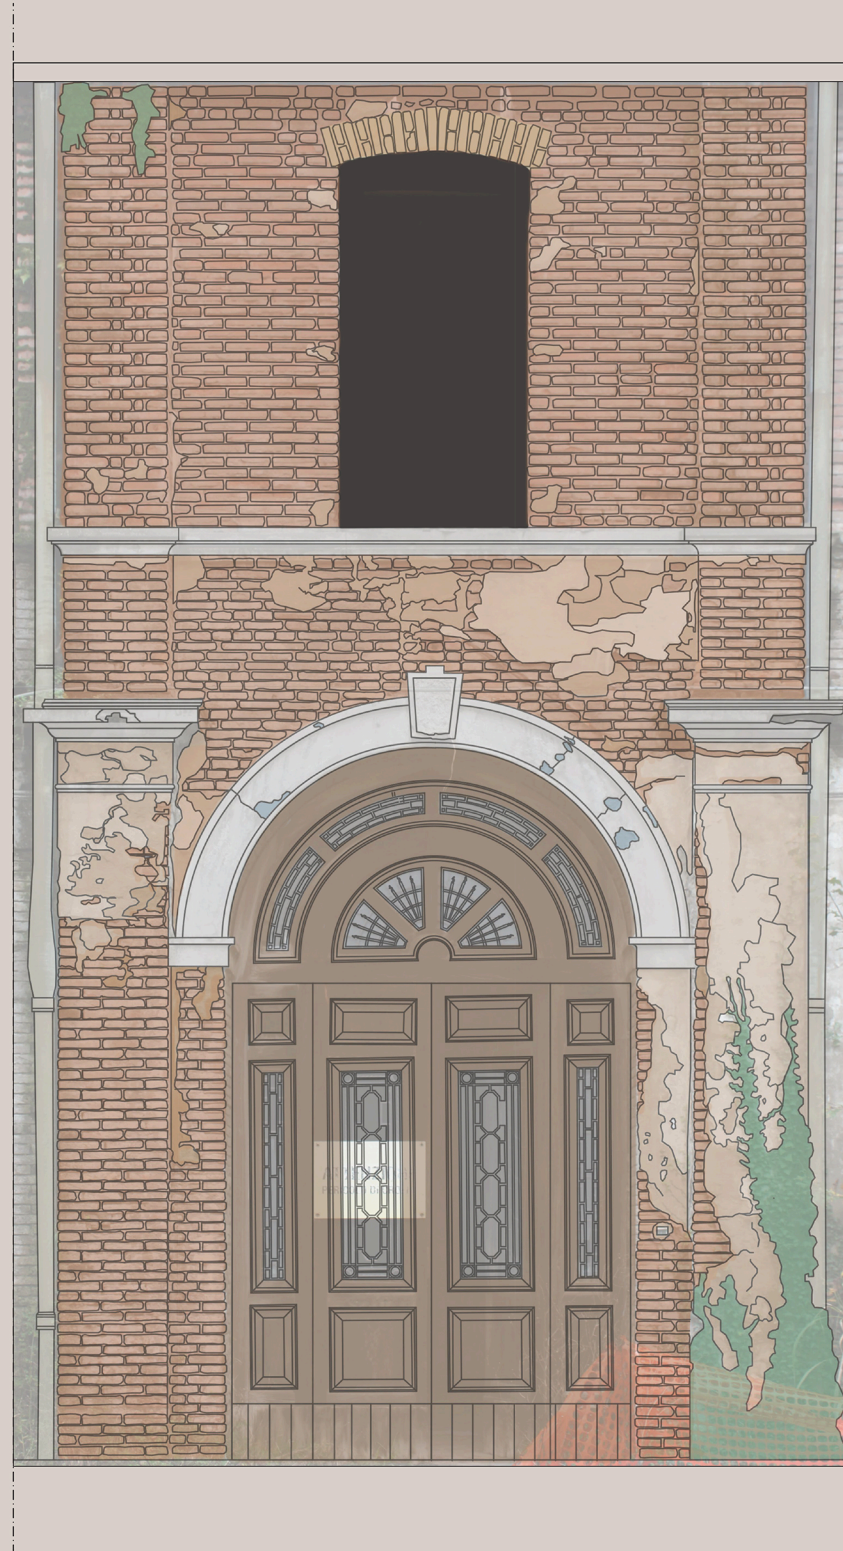
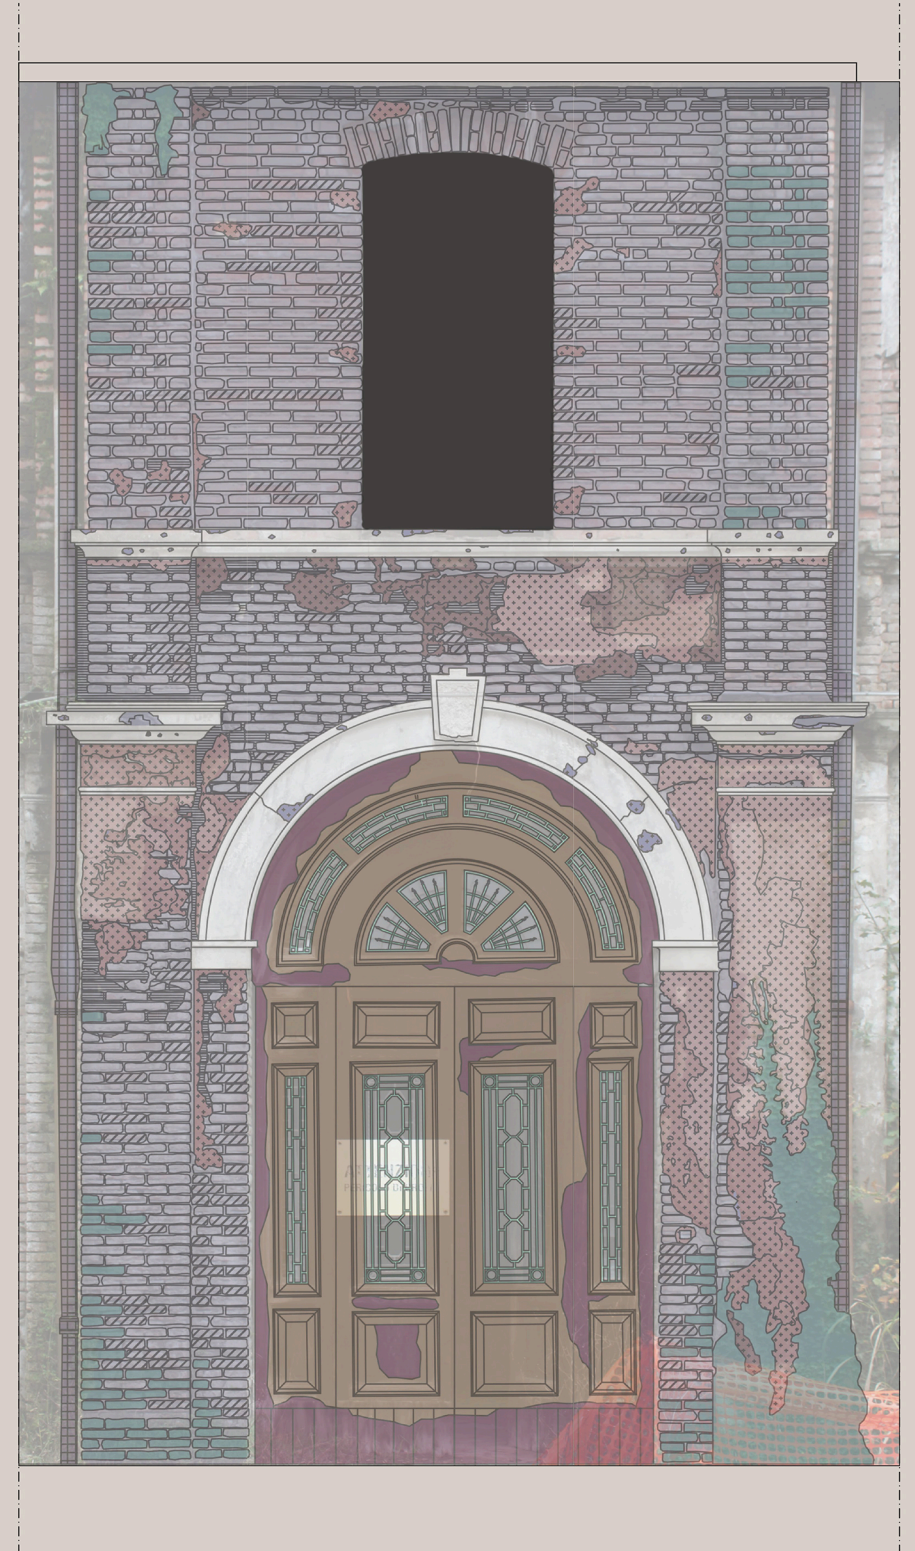
Patina biologica e vegetazione infestante

Formazione di uno strato costituito da microrganismi in adesione al paramento murario.

Esfoliazione

Sfaldamento del rivestimento di intonaco dovuto alle infiltrazioni d'acqua.

Efflorescenze

Presenza di sostanze cristalline di colore biancastro e dall'aspetto pulverulento nello strato di intonaco.

Scagliatura

Distacco in scaglie di malta di calce dell'intonaco.

Disgregazione superficiale

Disgregazione caratterizzata da distacco di particelle di laterizio sotto sollecitazioni meccaniche.

Erosione

Erosione del laterizio e dei giunti dovuta ad agenti atmosferici dove si verifica il distacco dell'intonaco.

Mancanza

Caduta e perdita di parte del mattone in laterizio per disgregazione.

Ossidazione

Corrosione e formazione di ruggine negli elementi di metallo.

Marcescenza

Sviluppo e crescita di organismi xilofagi che si nutrono di legno.
