VIVIENDA UNIFAMILIAR Casa VIC

CALLE PINTOR CRISTINO DE VERA Nº 15, LA LAGUNA, TENERIFE

PLANTA BAJA. Cota ±0,00

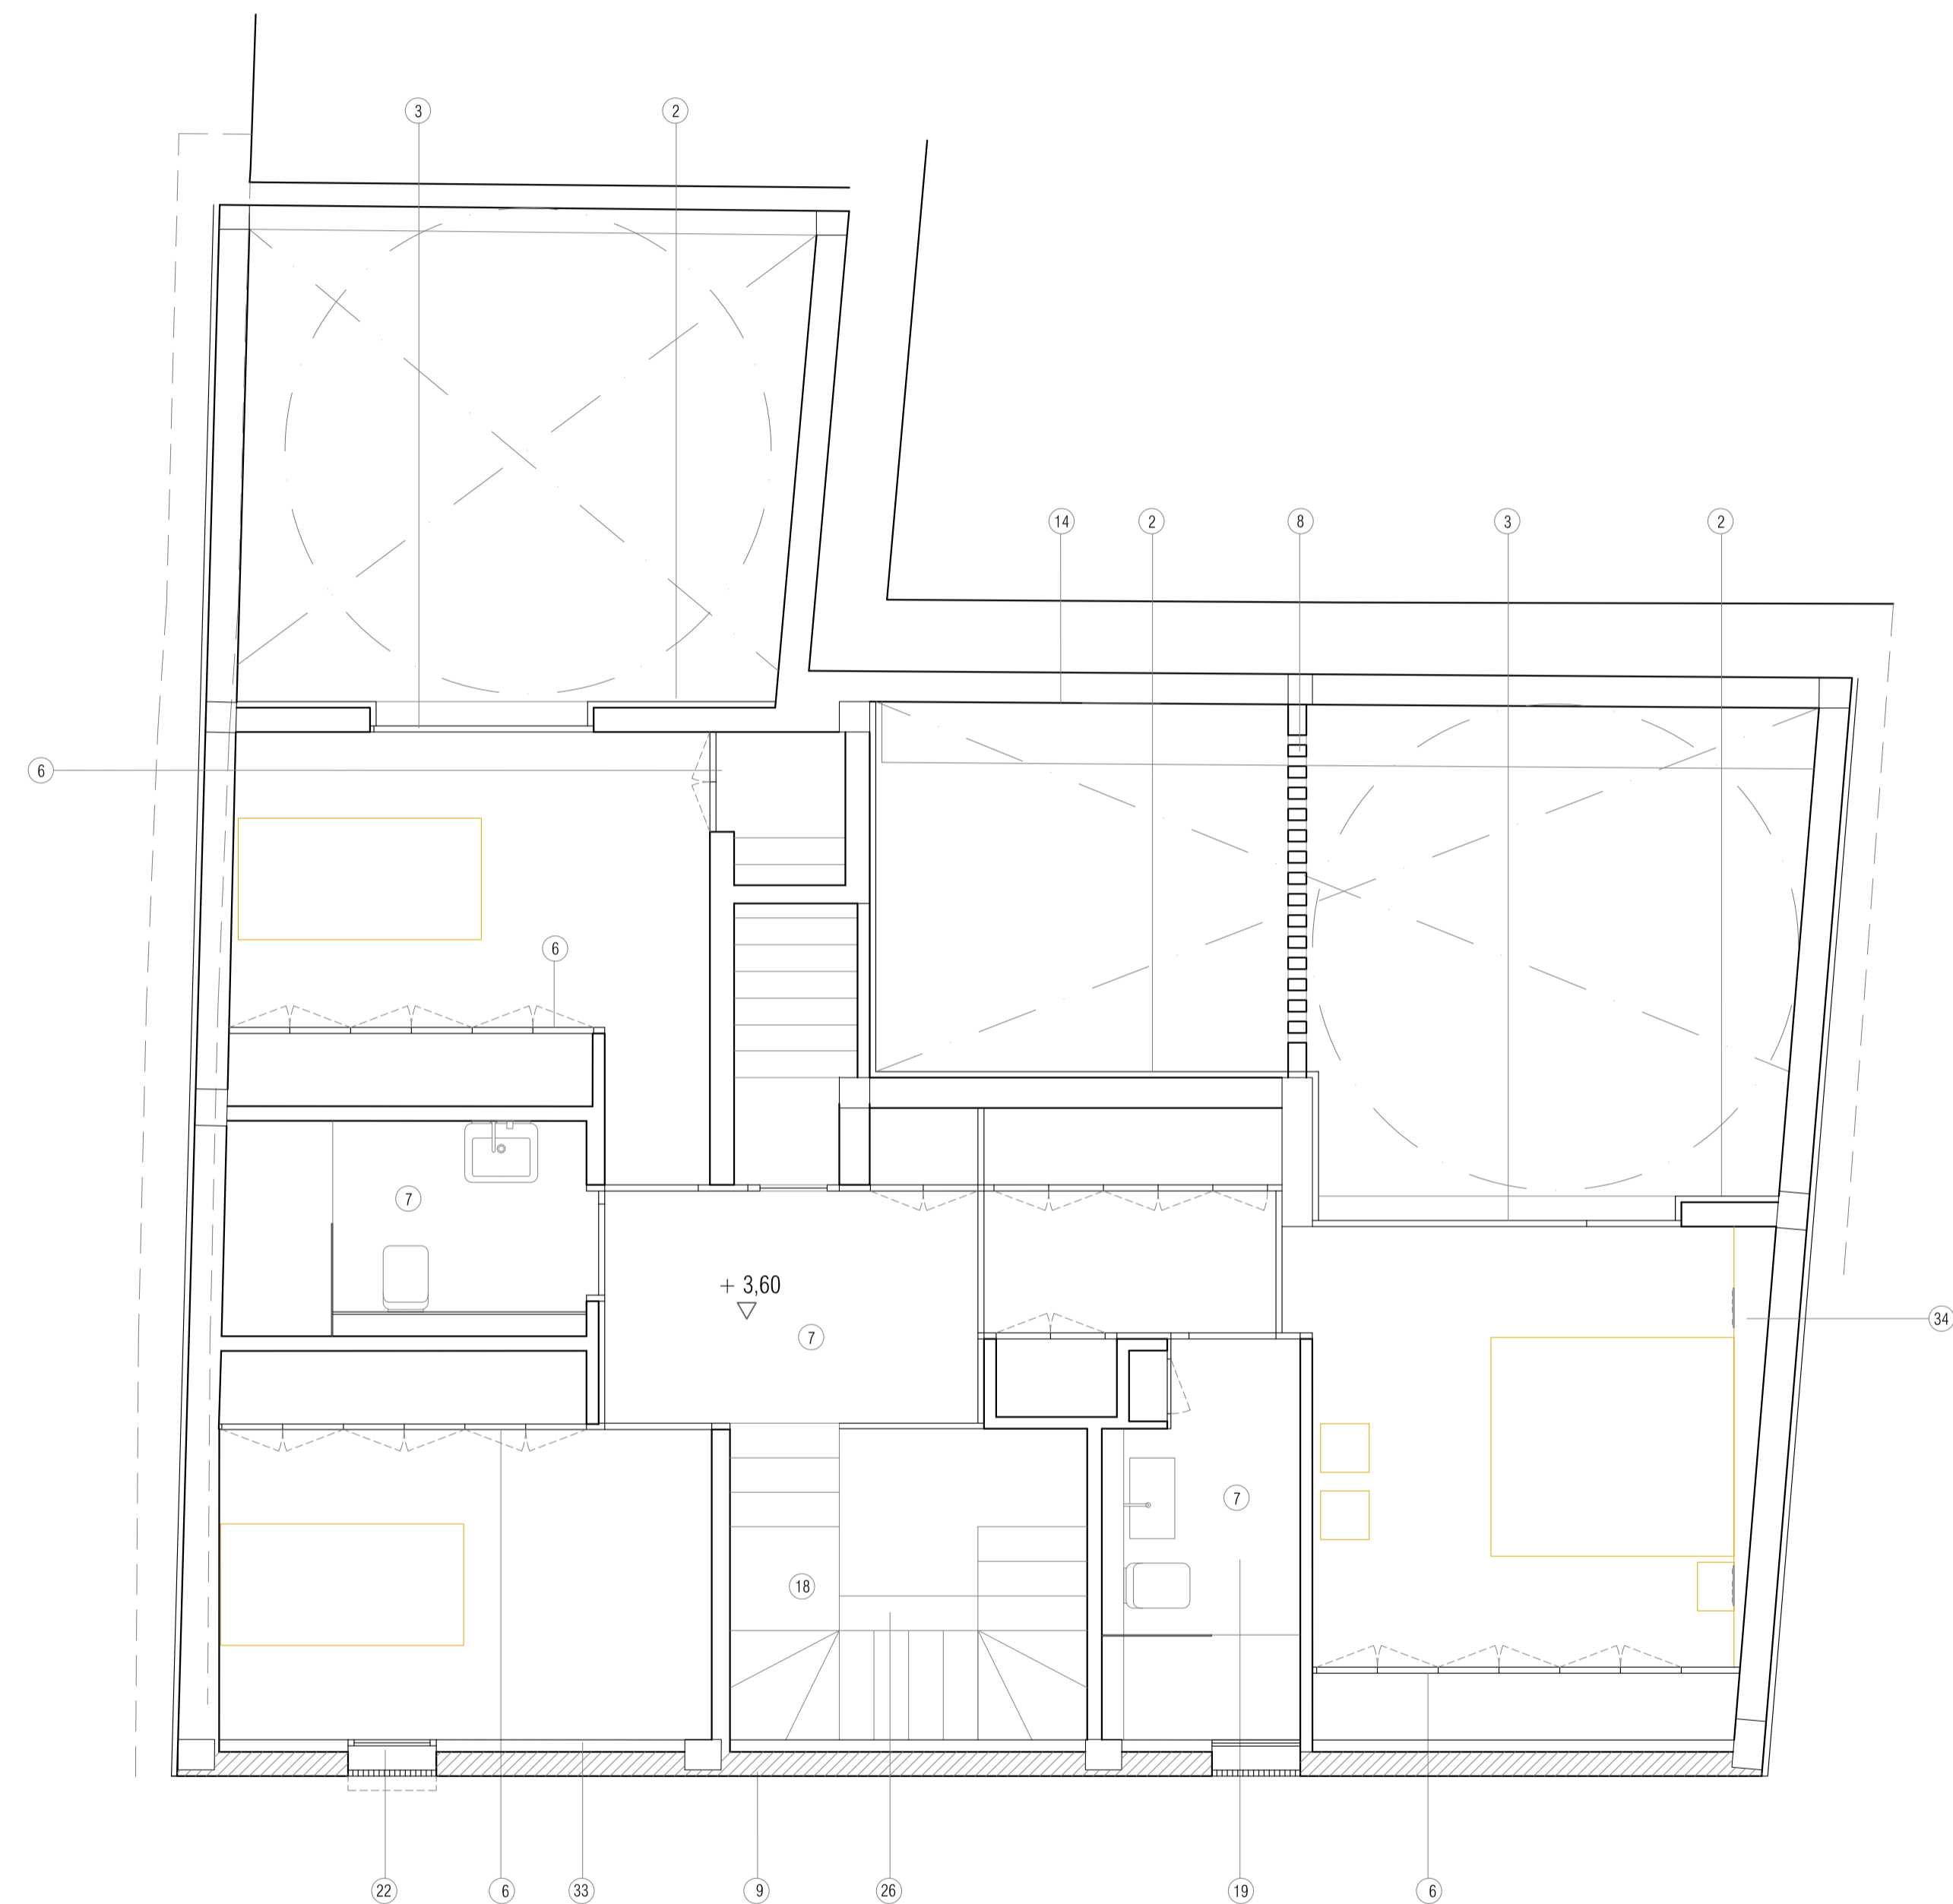
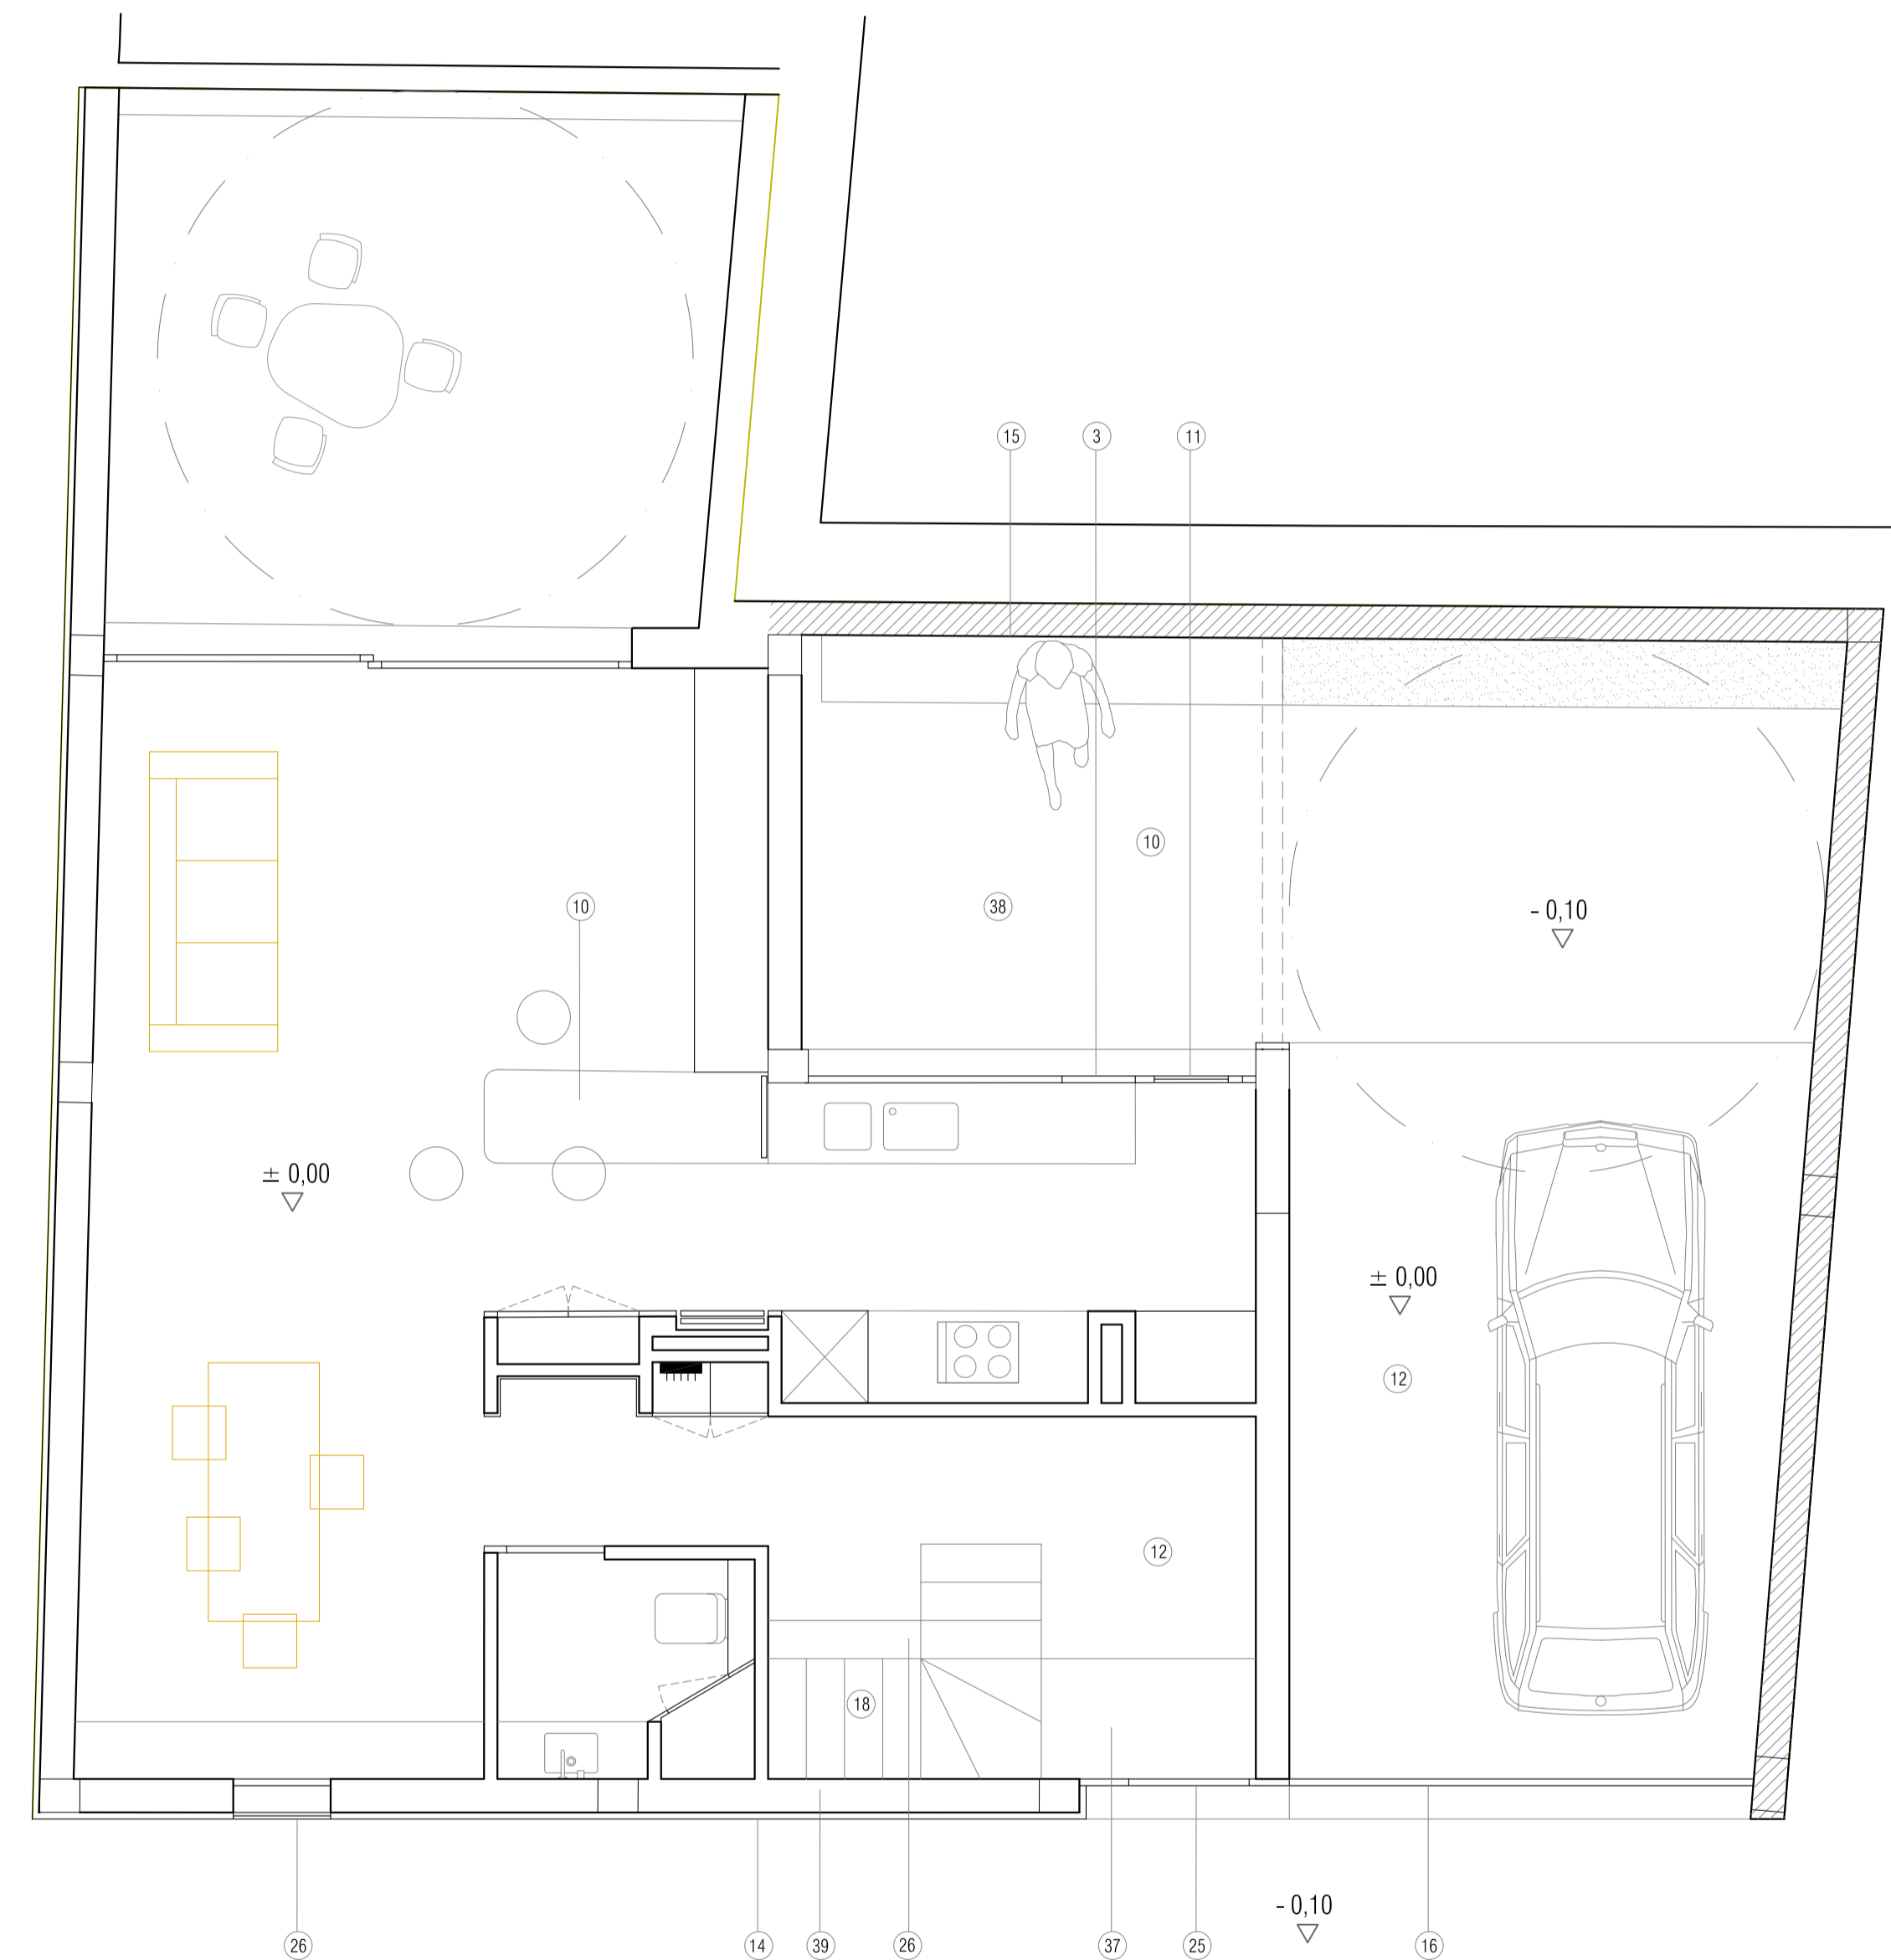
1. Chapado de hormigón con tablas verticales
2. Sistema *SATE* de aislamiento térmico
3. Ventana oscilobatiente y paño fijo de aluminio anodizado plata con vidrio *Climalit*

4. Cubierta transitable con acabado de loseta roja
5. Escalera de hormigón acabada en loseta roja s/mediciones
6. Frente de armario a base de bastidor de madera enchapillado con chapa marina melaminada blanca, incluso topes y muescas de apertura s/mediciones

7. Pavimento planta alta s/mediciones
8. Celosía de hormigón
9. Hormigón sin revestir encofrado con tablas verticales
10. Mármol Carrara
11. Puerta batiente a base de bastidor de cuadradillos de acero galvanizado forrado de chapa galvanizada de 3mm, lacada y con chapa marina melaminada blanca en la cara interior.

12. Pavimento de hormigón pulido s/mediciones
13. Sistema *Caviti* de solera ventilada
14. Muro exterior de bloque de hormigón vibrado, enfoscado y acabado en revoco tirolesa pintado

15. Muro de hormigón s/mediciones (ver cotas)
16. Puerta corredera de techo *Rollmatic Hörmann*, automatizada de lamas de aluminio extruido lacado blanco

17. Falso techo continuo de panel tipo *Placo Prima*
18. Escalera de pavimento terrazo micrograno gris con barandilla de chapa microperforada lacada blanca

19. Alicatado de azulejo Pamesa 30x60, rectificado con pasta blanca
20. Frente de vidrio formado por puerta batiente de vidrio templado 10 mm y fijo de vidrio laminar 5+5, incluso periferia oculta inoxidable mate s/mediciones

21. Frente de espejo
22. Contraventana de madera batiente en celosía s/mediciones
23. Panel fijo de madera de Accoya enrasado con hormigón
24. Tragaluz de vidrio s/mediciones

25. Paño formado por puerta batiente de acceso, a base de bastidor de cuadradillos de acero galvanizado forrado de chapa galvanizada de 3mm, lacada s/mediciones

26. Chapa microperforada lacada blanca
27. Perfil encastrado de aluminio blanco con tira led s/mediciones
28. Muro de hormigón
29. Jamba de madera
30. Jardinera

31. Barandilla quitamiedos de redondos galvanizados 20 mm
32. Puertas correderas de madera de *morera* y vidrio *Climalit*
33. Trasdoso interior
34. Sisal

35. Chapa marina acabado en Okume
36. Chapa marina melaminada blanca
37. Estera de coco enrasada con pavimento
38. Murete de hormigón en frente de cocina
39. Contadores

40. Pasamanos de Ø20 de acero galvanizado lacado
41. Balda de chapa marina melaminada blanca 22 mm
42. Murete de bloque hv + pasamanos
43. Frente batiente microperforado galvanizado para registro de armario-aljibe de instalaciones
