FASI DELL'INTERVENTO DI RESTAURO DELL'ALTARE LIGNEO

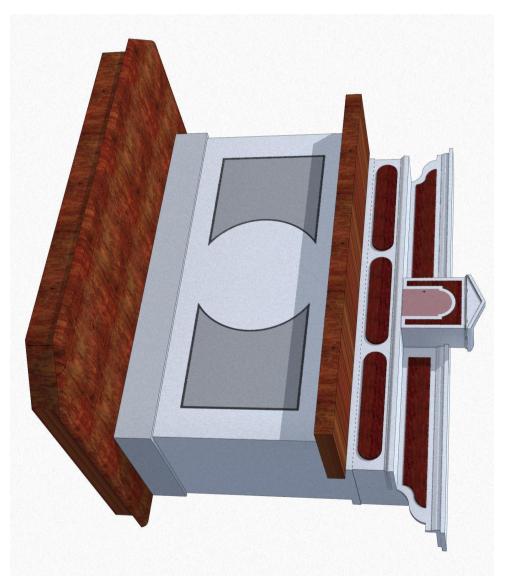
L'altare è composto da una struttura in legno con finiture a stucco, si caratterizza per la mensa realizzata in legno sorretta da appoggi anch'essi realizzati in legno. Occupa quali tutta la pereti prospiciente l'ingresso. Il tabernacolo è realizzato in legno, con sportellino in rame, al disopra del ripiano superiore è collocata una tela di dimensioni (1.44 x 1.22 m) raffigurante S. Anna. Ad un primo esame visivo, sembra che la struttura non abbia subito rimaneggiamenti rispetto alla conformazione iniziale, la sua realizzazione coincide con quella della Cappella avvenuta intoro al 1700. Pulitura per la rimo

- nuta intoro al 1700. Gli interventi di restauro previsti riguarderanno le seguenti lavorazioni: Pulitura per la rimozione dei depositi superficiali incoerenti, con pennelli, pulitura con utilizzo di acqua deionizzata di na tensione attiva al ph neutro, con interposizione di carta giapponese, al fine di

- . .
- rimuovere polveri e depositi superficiali.
 Rimozione dei depositi incoerenti a secco
 Integrazione pittorica, integrazione cromatica delle stuccature e delle parti lignee, dell'intonaco di supporto in presenza di lacune ed abrasioni, da eseguirsi con velature al fine di restituire unità nellla lettura cromatica Stuccatura di dipinti a olio e tempera su stucchi, stuccature delle cadute di strati di intonaco, di lesioni e fessurazioni da eseguirsi con malta idonea alla colorazione granulometrica, stuccatura delle parti lignee facenti parti del gradino e della mensa del paliotto dell'altare e delle vari parti lignee. Consolidamento degli intonaci originari, di supporto alle superfici dipinte del paliotto, mediante intervento su aree che risultano radicalmente distaccate, con rigonfiamenti localizzati.

- Fissaggio del colore dei dipinti a olio e tempera su stucchi. Ristabilimento e riadesione della pellicola pittorica sollevata a causa delle efflorescenze saline, mediante applicazione di resine acrilica a bassa concentrazione, con interposizione di carta giapponese o polpa di cellulosa, infiltrazione di silizati di etile, per le parti disgregate e polverizzazione della pellicola pittorica.
